Voruntersuchung artenschutzrechtlicher Belange

zum Bauvorhaben "Sparkasse Heidelberg Wildemannstraße / Invalidengasse" in Schwetzingen

Stand 31. August 2012 Dipl.-Biol. Philipp Kremer

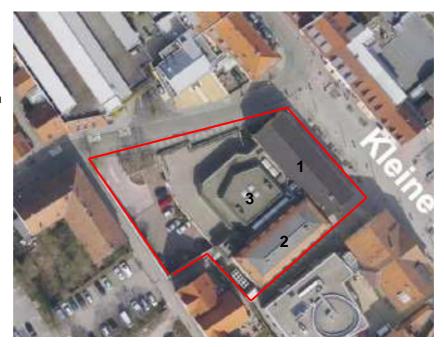
Das Planungsgebiet ist ein Gebäudekomplex, bestehend aus drei Gebäuden mit Parkplatzflächen und nur wenigen Grünstrukturen. (Abbildung 1).

Abbildung 1
Bestandsplan (rote Umrandung) und städtebauliche Vorgaben der Sparkasse Schwetzingen in Schwetzingen, Gebäude nummeriert (Luftbild, ergänzt)

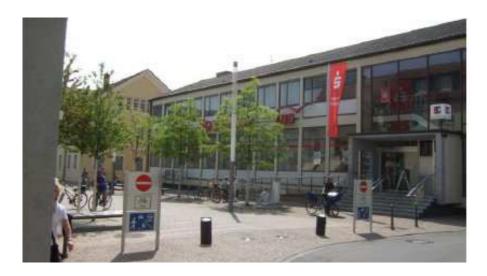
Abbildung 3 Gebäude 1

Im Planungsgebiet werden die Gebäude (Gebäude 1 bis 3) (Abbildung 3, Abbildung 4, Abbildung 5) aktuell von der Sparkasse genutzt.

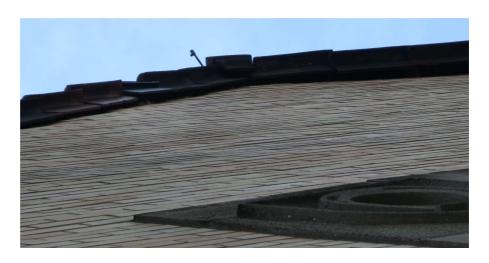
Abbildung 6 Der Ortgang des Gebäude 1

Am Gebäude 1 bestehen für Mauersegler zwar Einflugmöglichkeiten zwischen Dachziegeln und Mauerwerk der Giebel (Ortgang) (Abbildung 6), es konnten aber dennoch keine Nester gefunden werden. Die Struktur des Mauersims und des Dachstuhls scheinen als Brutplatz weniger geeignet zu sein, da vermutlich der Mauersims zu schmal ist und sich keine geschlossenen, dunklen Bruträume ergeben. Mauerseglerbruten auf Mauersimsen sind zudem relativ selten.

Mauersegler haben zwar grundsätzlich eine Zugangsmöglichkeit zu dem Gebäude (Ortgang), es konnten aber dennoch keine Nester gefunden werden. Es ist davon auszugehen, dass der Mauersims zu schmal ist und sich keine räumlich getrennten, dunklen Bruträume ergeben. Mauerseglerbruten auf Mauersimsen sind zudem relativ selten.

- 3 Nistkästen für Mauersegler, 5 m Mindestabstand zum Boden, Anbringung nahe Ortgang oder Traufe
- 2 Nistkästen (Sperlingskolonie) für Haussperlinge
- 2 Niststeine für Nischen/Halbhöhlenbrüter, z.B. Hausrotschwanz

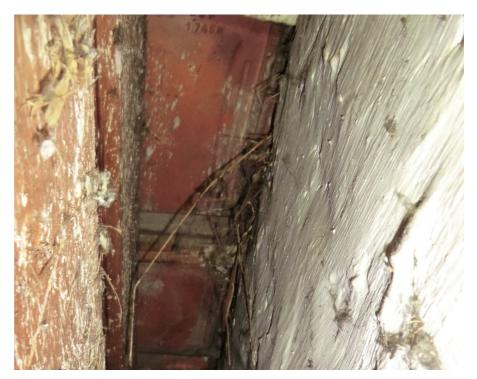
Abbildung 7
Altes Haussperlingsnest

Am Ortgang des nördlichen Giebels konnte altes, für Haussperlinge typisches Nistmaterial (Halme) auf dem Mauersims nachgewiesen werden (Abbildung 7). Des Weiteren wurden auf dem Dachboden drei mumifizierte Jungvögel gefunden, die vermutlich dem erwähnten Nest stammen (Abbildung 8). Es ist zu vermuten, dass der Brutversuch nicht aus der aktuellen Brutperiode stammt, da das Nistmaterial sehr verstaubt, brüchig und mit alten Spinnenweben behaftet war. Weitere Brutstätten des Haussperlings konnten nicht gefunden werden.

An Gebäude 1 hat ein vermeintlicher Brutversuch des Haussperlings stattgefunden, jedoch sehr wahrscheinlich nicht in der aktuellen Brutsaison. Gründe für das Scheitern des Brutversuchs sind unbekannt. Grundsätzlich ist das Gebäude jedoch als potenzieller Brutplatz einzuordnen, zumal an einem benachbarten Gebäude ein Haussperlingsnest gefunden wurde und somit von einer lokalen Brutkolonie ausgegangen werden kann.

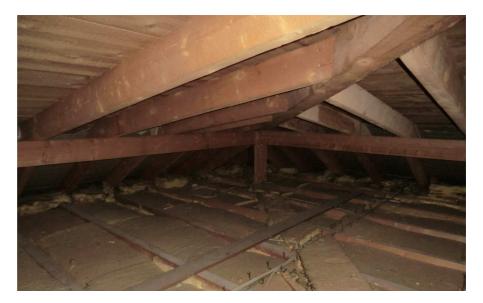
Abbildung 9 Dachstuhl von Gebäude 2

Das Gebäude 2 aus jüngerer Bauzeit weist keine erkennbaren Einflugmöglichkeiten auf. Der Dachboden des Gebäudes erscheint sehr sauber, was ebenfalls auf mangelnde Zugänglichkeit hinweist (Abbildung 9). Die Erkerfenster des Gebäudes scheinen als Nistplätze für Nischenbrüter (Haussperling und Hausrotschwanz) ungeeignet.

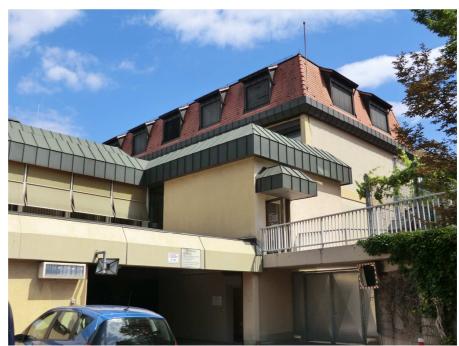
Abbildung 10 Gebäude 2 und 3

Das Gebäude 3 ist ein Flachdachgebäude mit Blechverkleidung, welches keine erkennbaren Einflugmöglichkeiten bietet (Abbildung 10). Das Gebäude scheint prinzipiell einige wenige Nischen, insbesondere für den Hausrotschwanz zu bieten, es wurden jedoch keine konkreten Hinweise (Nistmaterial, Kotspuren) auf Neststandorte von Nischenbrütern gefunden.

Die Gebäude 2 und 3 bieten keine Einflugmöglichkeiten und nur wenige potenzielle Brutmöglichkeiten für Nischenbrüter.

- Bei der Rodung der Grünanlagen, sowie dem Abriss von Gebäude 1 sind die Eingriffszeiträume zu beachten.
- Der Abriss der Gebäude 2 und 3 kann u.U. auch außerhalb der Eingriffszeiträume stattfinden, sofern unmittelbar vor Beginn der Maßnahmen durch einen Fachkundigen die Gebäude auf eventuelle Bruten kontrolliert werden und eine Freigabe erteilt wird.
