**Protokoll zur Aufwertung der Ausgleichsfläche und der  
Umsiedelung von Mauereidechsen für das Vorhaben  
„Pfaudler-Areal, Bauabschnitt 1“ in Schwetzingen**

Stand: 21.10.2020

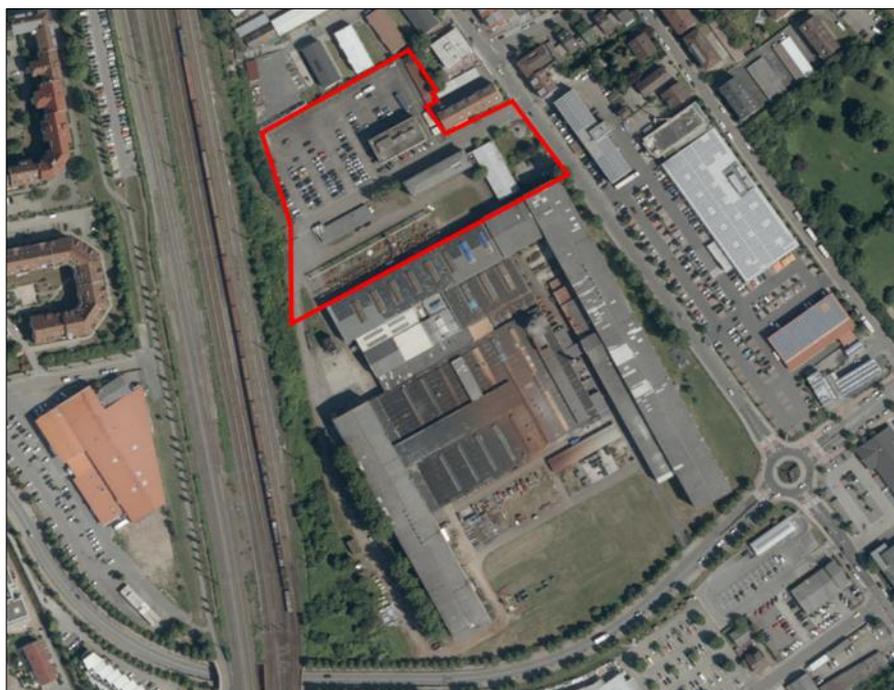
Abbildung 3:  
Gebiet, das im Bauabschnitt 1 bebaut werden soll und für das ein Ausgleichskonzept<sup>1</sup> erstellt wurde (rot markiert).  
(Quelle: verändert nach Luftbild: LUBW)

In einem ersten Schritt soll die in Abbildung 3 dargestellte Fläche von Bauabschnitt 1 geräumt und bebaut werden. Hierfür muss zuvor die Fläche frei von Mauereidechsen sein.

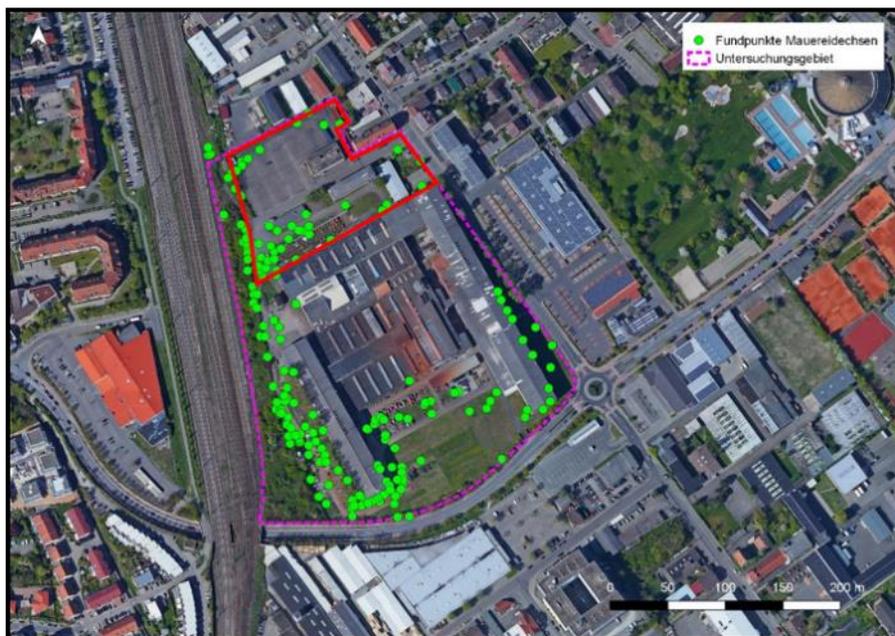
Abbildung 4:  
Fundpunkte der im Untersuchungsgebiet (magenta Umrandung) bzw. im BA 1 (rote Umrandung) und seiner Umgebung nachgewiesenen Mauereidechsen (grüne Punkte). Es handelt sich um eine kumulierte Darstellung aller Funde über alle Begehungen! (Quelle: verändert nach Google Maps)

Ausgehend von den in Abbildung 4 dargestellten Fundorten muss für BA 1 mit einem Bestand von ca. 1/3 der insgesamt vorkommenden Mauereidechsen, also ca. 100 Individuen ausgegangen werden (Abbildung 5). Mindestens 25 % dieser Tiere leben jedoch direkt an/in dem Saumstreifen zur Bahnlinie und werden bereits durch den Bau des Reptilienzauns aus dem Baufeld des BA 1 ausgeschlossen. Auf dem Baufeld des BA 1 ist demnach höchstens mit ca. 70 - 75 adulten Eidechsen zu rechnen. Diese sind vor Baubeginn fachgerecht von BA 1 abzufangen und auf die Ausgleichsfläche umzusiedeln.

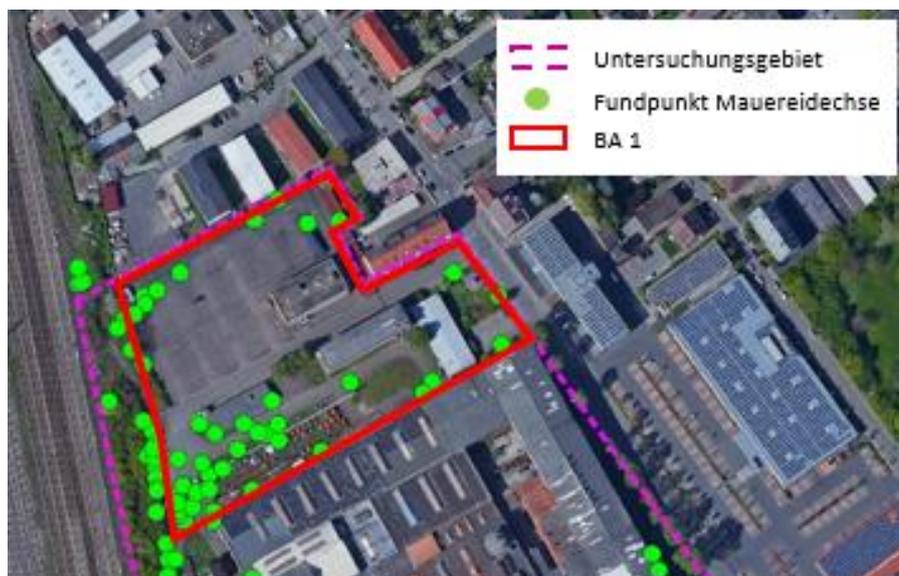
Abbildung 5:  
Fundpunkte der im BA 1  
und seiner Umgebung  
nachgewiesenen Mauereidechsen. Es handelt  
sich um eine kumulierte  
Darstellung aller Funde  
über alle Begehungen!  
(Quelle: verändert nach  
Google Maps)

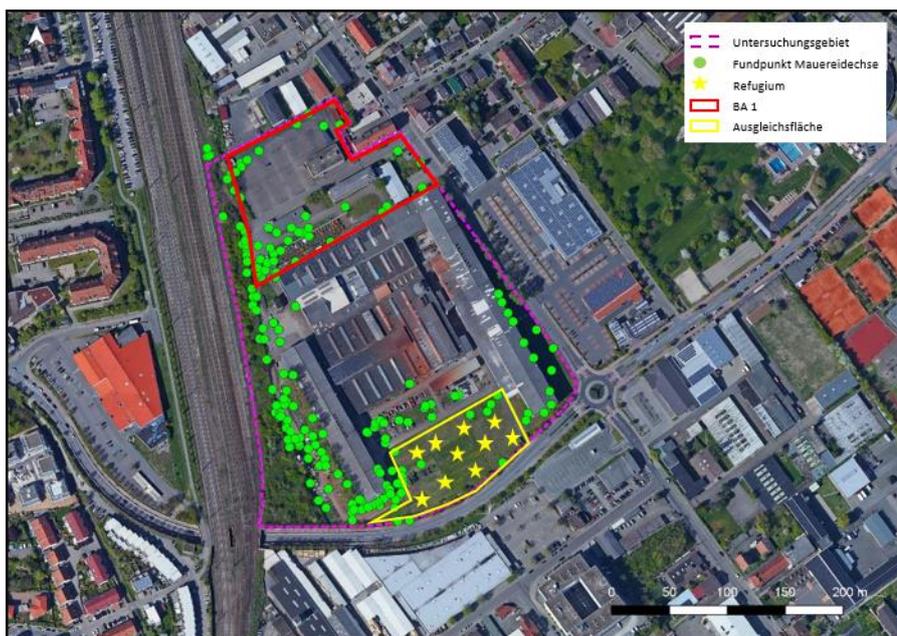
Abbildung 6:  
Vorgeschlagene Ausgleichsfläche (gelb markiert) und Refugienstandorte (gelbe Sterne).  
(Quelle: verändert nach Google Maps)

Im südlichen Bereich des Vorhabensgebietes befindet sich eine Wiese, welche sich nach entsprechender Aufwertung als vorübergehende Ausgleichsfläche eignet. Die in Abbildung 6 gelb markierte Ausgleichsfläche hat eine Größe von ca. 7.300 m<sup>2</sup>. Auf der Fläche leben randlich einige wenige Mauereidechsen, daher ist eine dergestaltige Aufwertung und Pflege der bisher unbesiedelten Areale notwendig, dass die zusätzlichen Individuen, die aus BA 1 umgesiedelt werden, dort unterzubringen sind (siehe Abbildung 6). Diese vorübergehenden Flächen sind dabei mauereidechengerecht aufzuwerten und zu pflegen (regelmäßige Mahd) und je 10 erwarteter adulter Individuen ist ein Refugium (Schotterhaufen, teilweise in den Boden eingegraben) anzulegen. Die Umsiedlung auf diese vorübergehenden Flächen ist jedoch nur bis zu den folgenden Bauabschnitten 2-7 bzw. zur Phase 2 der Baufeldfreimachung möglich, da bei diesen dann auch in die jetzt geschaffenen vorübergehenden Flächen eingegriffen wird. Alle dann dort lebenden Mauereidechsen müssen spätestens zu diesem Zeitpunkt auf dauerhafte externe Ausgleichsflächen, die entsprechend aufgewertet werden müssen, umgesiedelt werden. Diese Fläche ist noch zu finden.

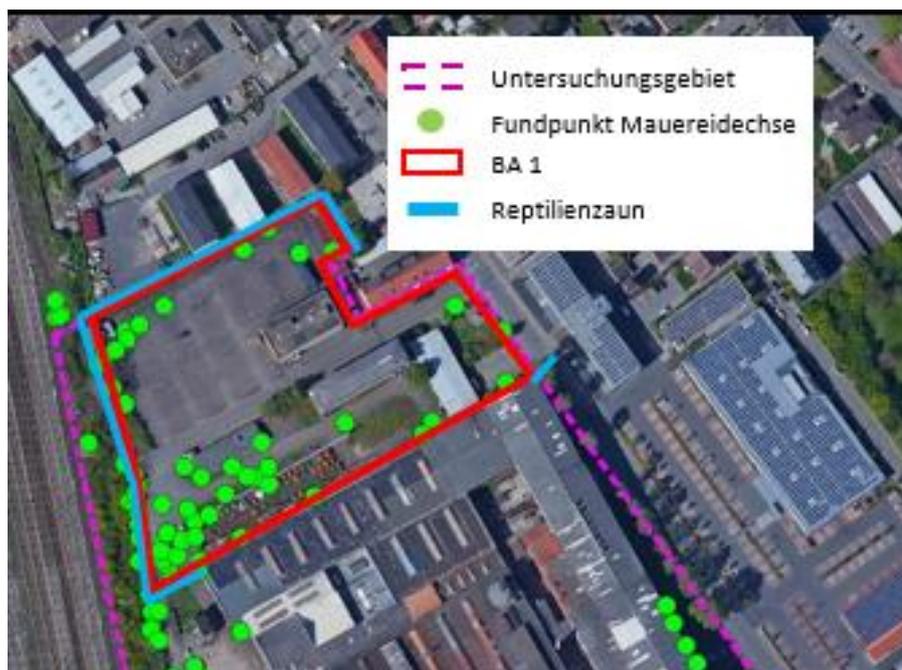
Abbildung 7:  
Lage des Reptilien-  
schutzauns (hellblau)  
für BA 1. (Quelle: verän-  
dert nach Google Maps)

Um ein Einwandern von Mauereidechsen von Flächen außerhalb des BA 1 (vor allem von der westlich gelegenen Bahnlinie) zu verhindern, wurde am 21. und 22.08.2020 ein Eidechsenzaun um die Fläche des BA 1 gestellt (Abbildung 7). Hierdurch wurde auch bereits eine größere Anzahl der in den Randbereichen (vor allem Westseite und Nordseite) lebenden Mauereidechsen aus dem Gebiet ausgeschlossen.

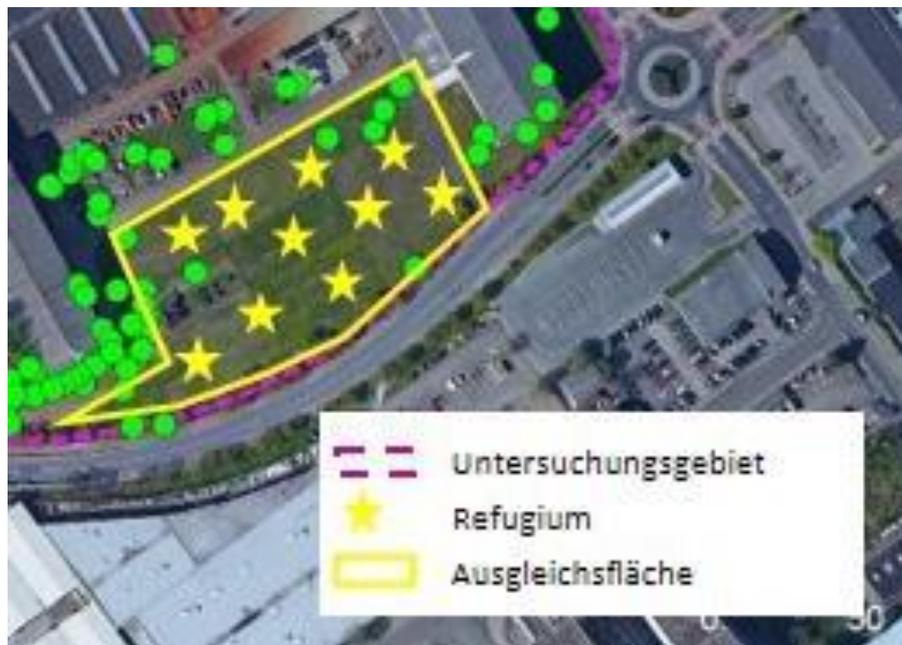
Abbildung 8:  
Lage der Ausgleichsflä-  
che für BA 1 mit zu bau-  
enden Refugien und  
Fundorten der Mauerei-  
dechsen. (Quelle: verän-  
dert nach Google Maps)

Auch die Ausgleichsfläche wurde nach Forderung der UNB (siehe Kapitel 2.0) mit einem Eidechsenzaun umschlossen. Dieser wurde am 21.08.2020 im Zuge der Aufwertungsmaßnahmen aufgestellt. Der Verlauf des Zauns entspricht der in Abbildung 8 dargestellten Abgrenzung der Ausgleichsfläche (gelb).

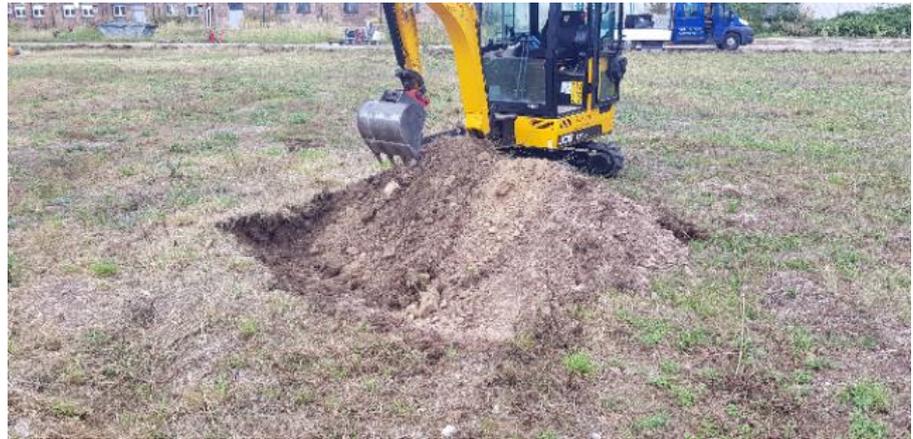
Foto 4:  
Ausheben der Grube.

Auf der Fläche wurden insgesamt 10 Schotterhaufen angelegt. Diese sind ca. 1,5 m lang, 0,5 m breit und insgesamt ca. 0,8 - 1 m hoch und mit der Längsseite nach Süden ausgerichtet. Zur Anlage wurde zunächst eine Grube der entsprechenden Länge und Breite ausgehoben, die ca. 0,3 - 0,5 m tief war. In diese Grube wurde Schotter der Körnung 50 - 100 mm eingefüllt bis zu einer Höhe von ca. 0,5 m über das Bodenniveau. Der Erdaushub wurde anschließend auf der Nordseite an den Schotter angeschüttet.

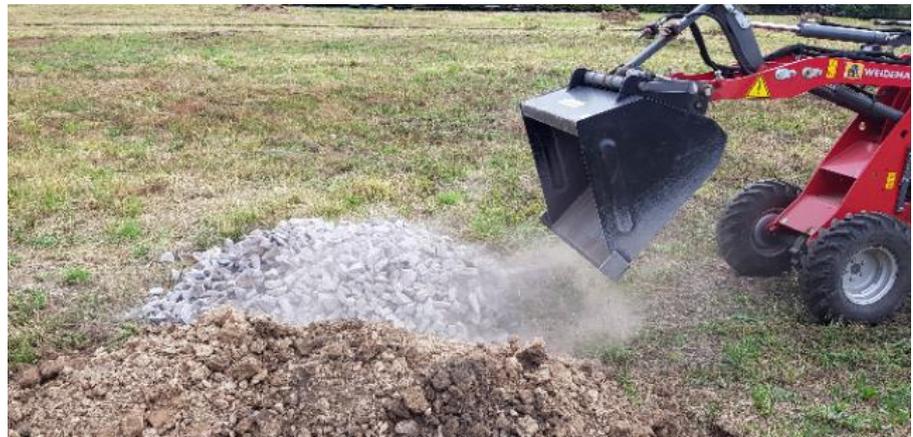
Foto 5:  
Einfüllen von Schotter.

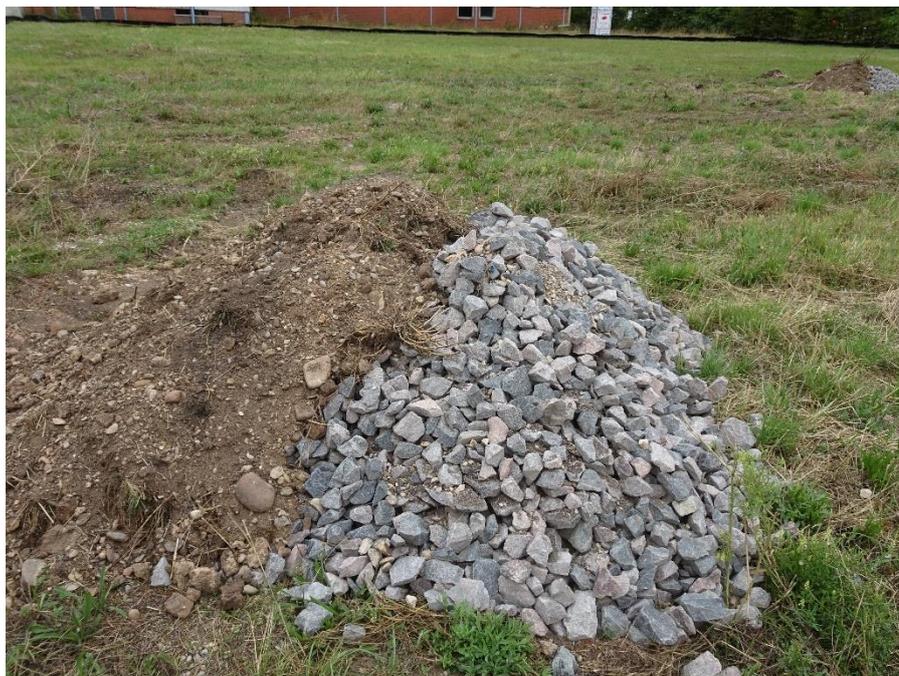
Foto 6:  
Fertiges Mauerei-  
dechsenrefugium mit  
Schotterausrichtung  
nach Süden und nörd-  
lich angeschüttetem  
Erdwall.

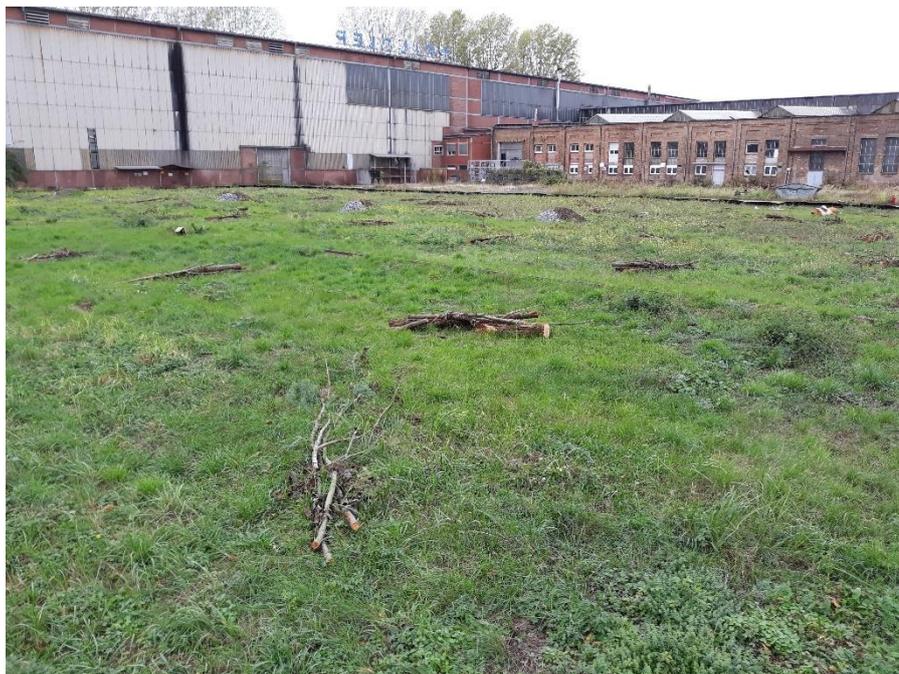
Foto 7:  
Blick über die Ausgleichsfläche nach Nordwesten.

Zu diesem Zweck wurden Laubholzstämmen zwischen die Refugien im Abstand von jeweils ca. 3-4 m abgelegt (vgl. Foto 7 bis Foto 10). Die Stämme haben einen Durchmesser von ca. 10 – 30 cm und sind (0,5) - 2 – 3 m lang. Je Versteck wurden 2 – 4 Stämme nebeneinander abgelegt. Da die Ausgleichsfläche zum Zeitpunkt der Aufwertung bereits mit Mauereidechsen besetzt war, wurden sämtliche Arbeiten auf der Ausgleichsfläche ausschließlich händisch durchgeführt. Der Zuschnitt usw. erfolgte außerhalb der Fläche.

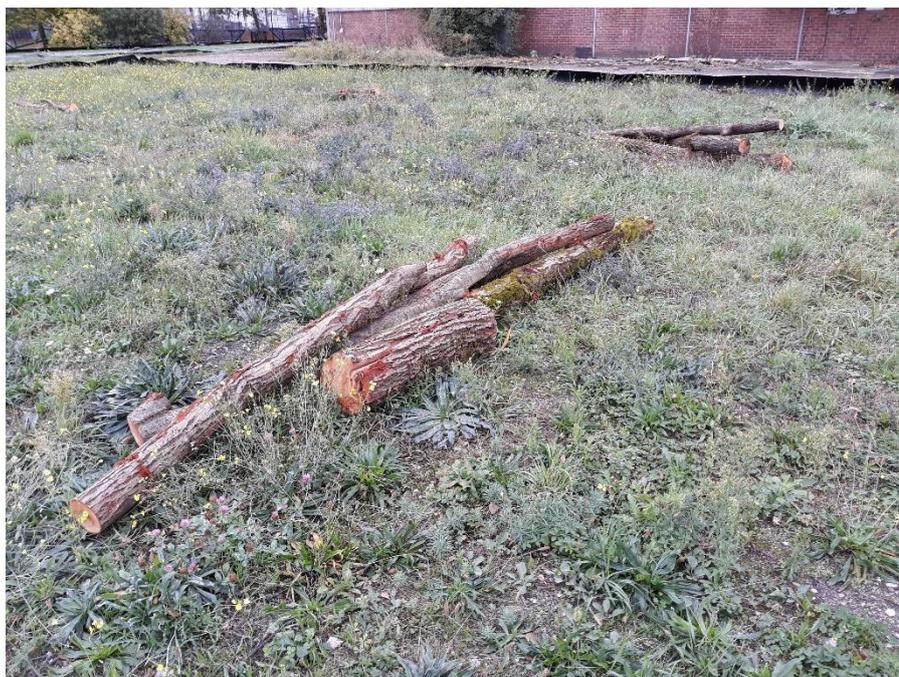
Foto 8:  
Mehrere Holzverstecke auf der Ausgleichsfläche. Jedes Versteck besteht aus mehreren Stammabschnitten, die parallel zueinander abgelegt wurde. Zwischen den Verstecken sind einige Meter Abstand.

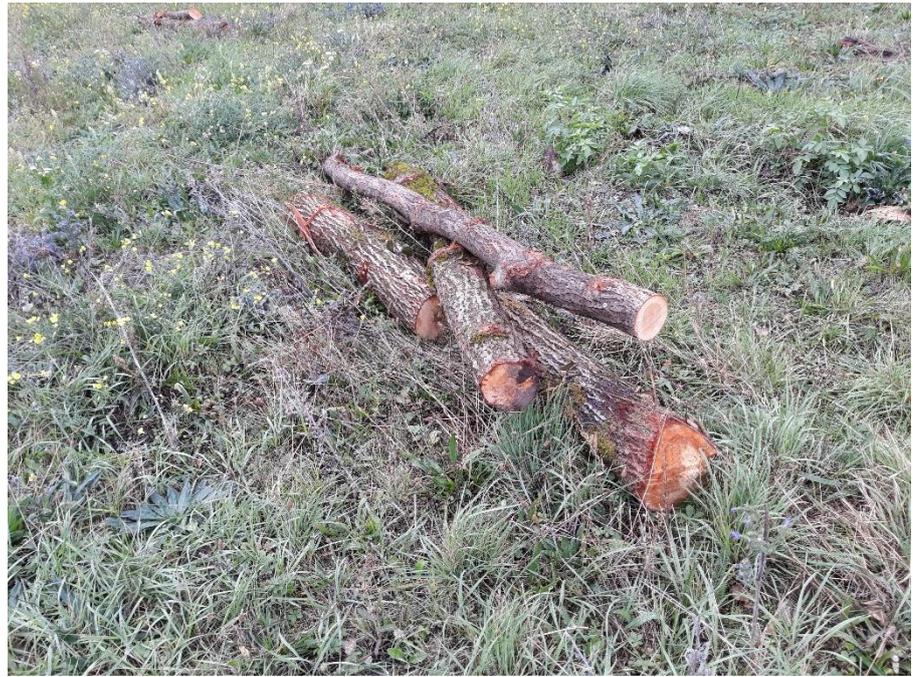
Foto 9:  
Holzversteck aus mehreren Stämmen.

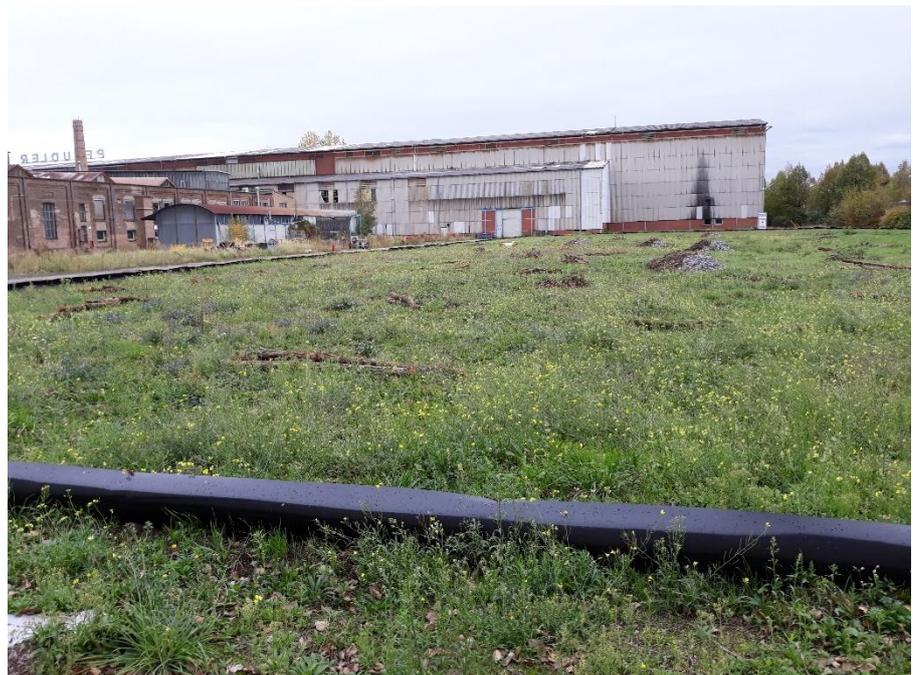
Foto 10:  
Blick über die Ausgleichsfläche nach Osten. Durch die Verteilung der Holzverstecke kann die Fläche besser von den Mauereidechsen genutzt werden.
