# Gutachterliche Stellungnahme Tank

**Projekt-Nr.:** P21-0462

**Projekt:** Schwetzingen, Scheffelstraße 22, Pfaudler-Areal  
- Orientierende Untersuchung abgesiebt Material -

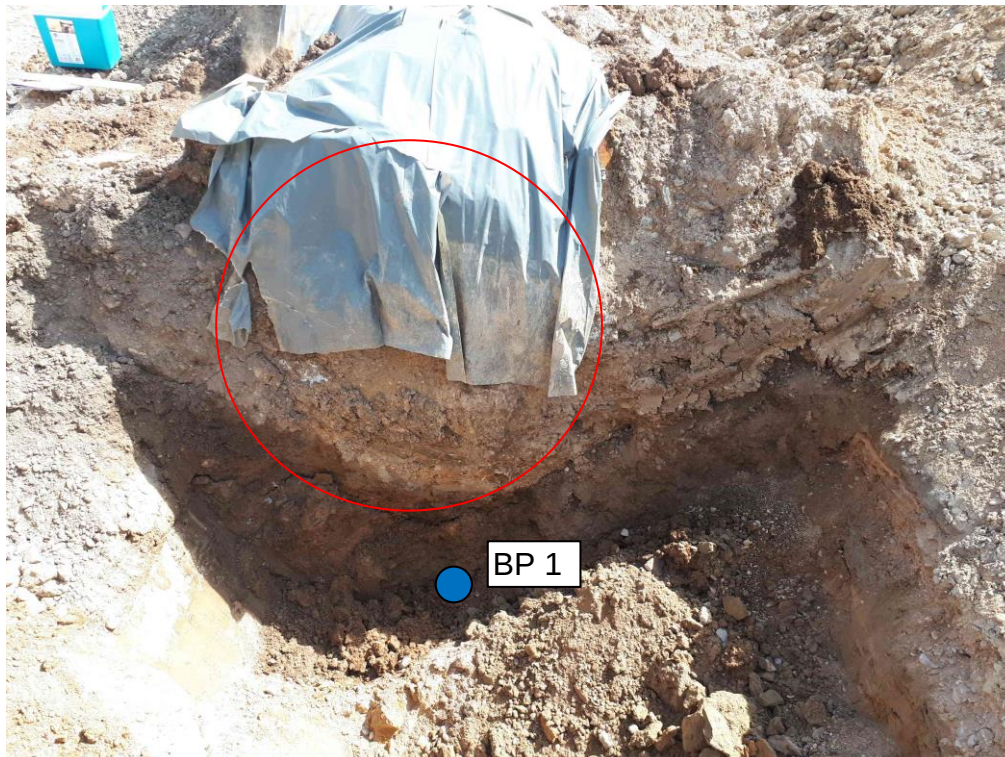
Am Kopfende des Tanks war noch der Baggerschurf offen. Hier wurde in Beisein des Gutachters nochmals Material entnommen. Die Lage ist auf der folgenden Abb. 1 dargestellt.

**Abbildung 1:** Blick auf das Kopfende des Tanks und in den angelegten Schurf. Der Tank ist mit einer Plane abgedeckt. Der rote Kreis zeigt ungefähr die Lage des Tanks.

Der Tankausbau sollte gutachterlich begleitet werden. Nach Ausbau des Tanks und der organoleptischen Schicht, sind Beweissicherungsproben aus der Grube zu entnehmen und der Ausbau ist gutachterlich zu dokumentieren. In diesem Zug sollte auch das organoleptisch auffällige Material ausgebaut und separiert werden.

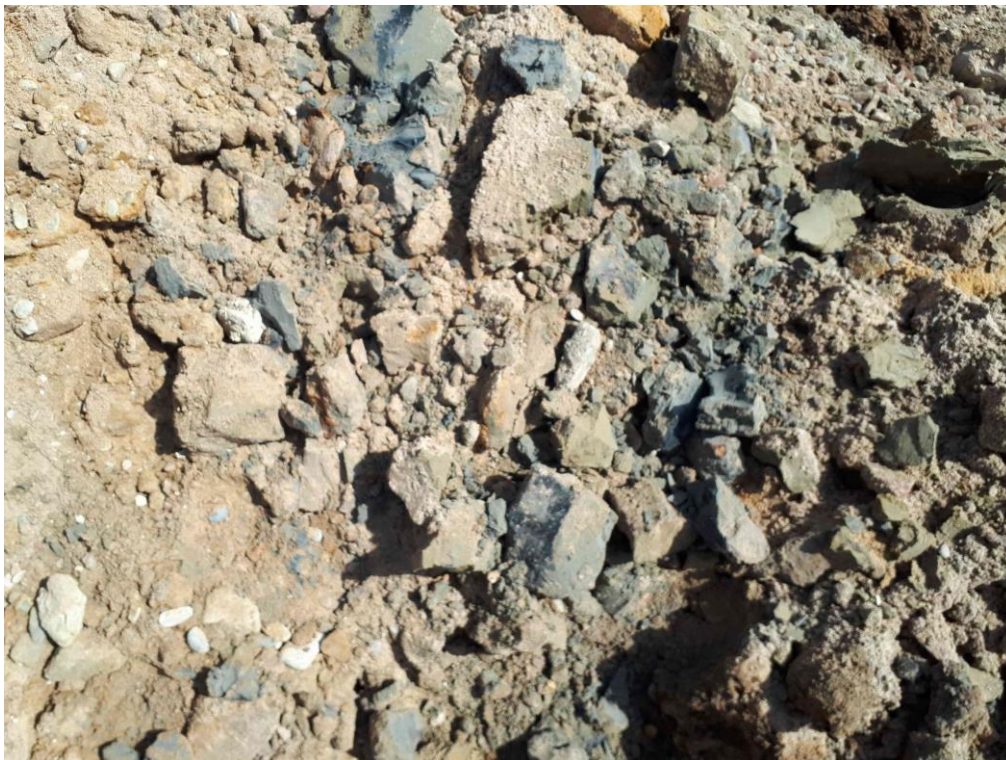
Unterhalb des Tanks wurde eine graugrüne Schicht angetroffen, die einen deutlichen aromatischen Geruch (Geruch nach Diesel) aufweist. Aus dieser Schicht wurde die Beweissicherungsprobe „BP 1“ entnommen. Zusätzlich wurde aus dem ausgehobenen und seitlich gelagerten Material nochmals eine Einzelprobe aus dieser organoleptisch auffälligen Schicht entnommen („BP 2“, Abb. 2, Entnahme nur des graugrünen Materials), um die Auffälligkeiten möglichst genau untersuchen zu können. Das Material wurde in Braungläsern und in Headspace-Gläschen mit Methanol-Vorlage gegeben. Das Methanol soll ein Ausgasen von leichtflüchtigen Schadstoffen Verhindern.

Die geruchlich auffällige, graugrüne Bodenschicht stellte sich im Rahmen des Baggerschurfes als relativ geringmächtig da. Im Zuge des Schurfes kam es daher zu Vermischungen mit unauffälligen Bodenschichten.

Nach Rücksprache mit Herr Back wurde beschlossen, aus diesem Gemisch (Abb. 2) eine Mischprobe (HW Unterbau Tank) zu entnehmen und hinsichtlich einer Entsorgung des Materials zu untersuchen, da es vermutlich auch im Zuge des Ausbaus des Tanks und der auffälligen Schicht zu Vermischungen kommen wird.

**Abbildung 2:** Blick auf das im Zuge des Baggerschurfes ausgehobene Material. Das graugrüne Material ist geruchlich auffällig. Das bräunliche Material weist keinen Geruch nach Diesel o.Ä. auf.

In der graugrün gefärbten, geruchlich auffälligen Schicht, wurden deutlich erhöhte MKW-Gehalte ermittelt. Diese Schicht sollte beim Ausbau des Tanks möglichst separiert werden. Hierzu sind möglichst wasserundurchlässige Mulden/Container vorzuhalten. Für eine Entsorgung ist mit einer Einstufung als > Z 2 und DK I zu rechnen (Einstufung orientierend anhand der BP 1). Eine Ausdehnung bzw. Kubatur der organoleptisch auffälligen Schicht ist zum bisherigen Zeitpunkt nicht erfolgt und kann anhand der vorliegenden Daten nicht erbracht werden.
