## Gutachterliche Stellungnahme 12

**Projekt-Nr.:** P21-0462

**Projekt:** Schwetzingen, Scheffelstraße 22, AS Pfaudler-Areal  
**hier: BA 2 / Platz südlich „Farb- und Lösemittellager“**  
**– Beweissicherung –**

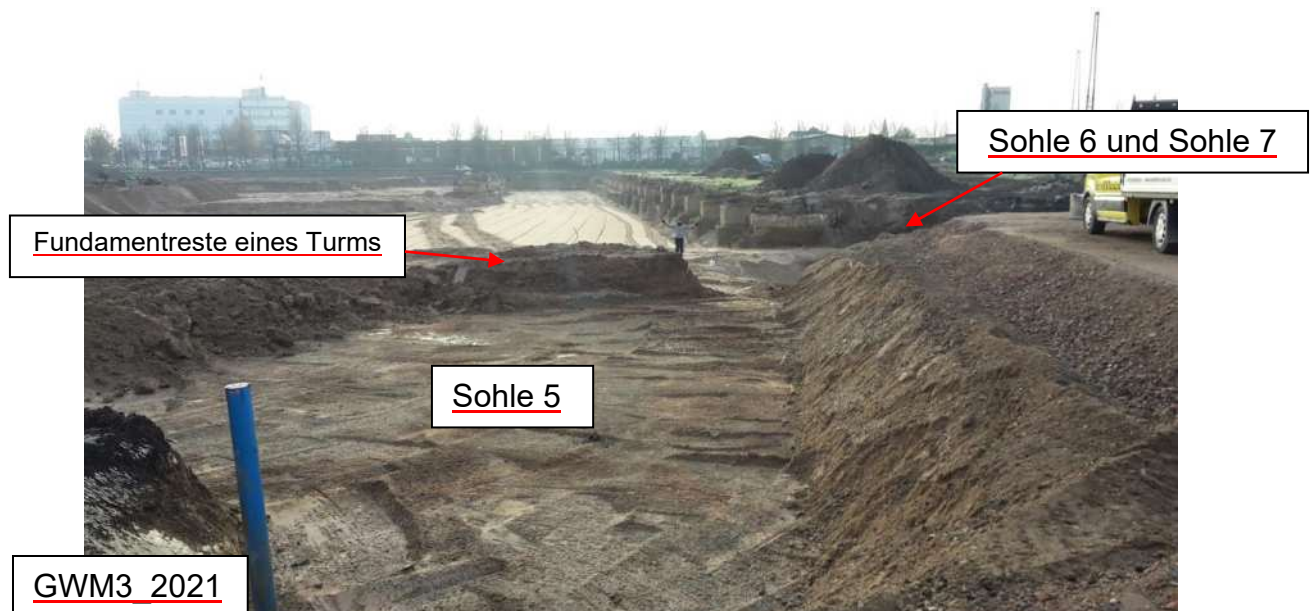
**Abb. 4-1 Blick über die Baugrube auf die südliche Teilfläche des neuen Platzes, zwischen dem Gebäude „Farb- und Lösemittelager“ und den Fundamenten der „Montagehalle“ mit Beprobungsfeld „Sohle 5“. Feld „Sohle 6“ und Feld „Sohle 7“ befinden sich im Hintergrund (Stand: 09.12.2022).**

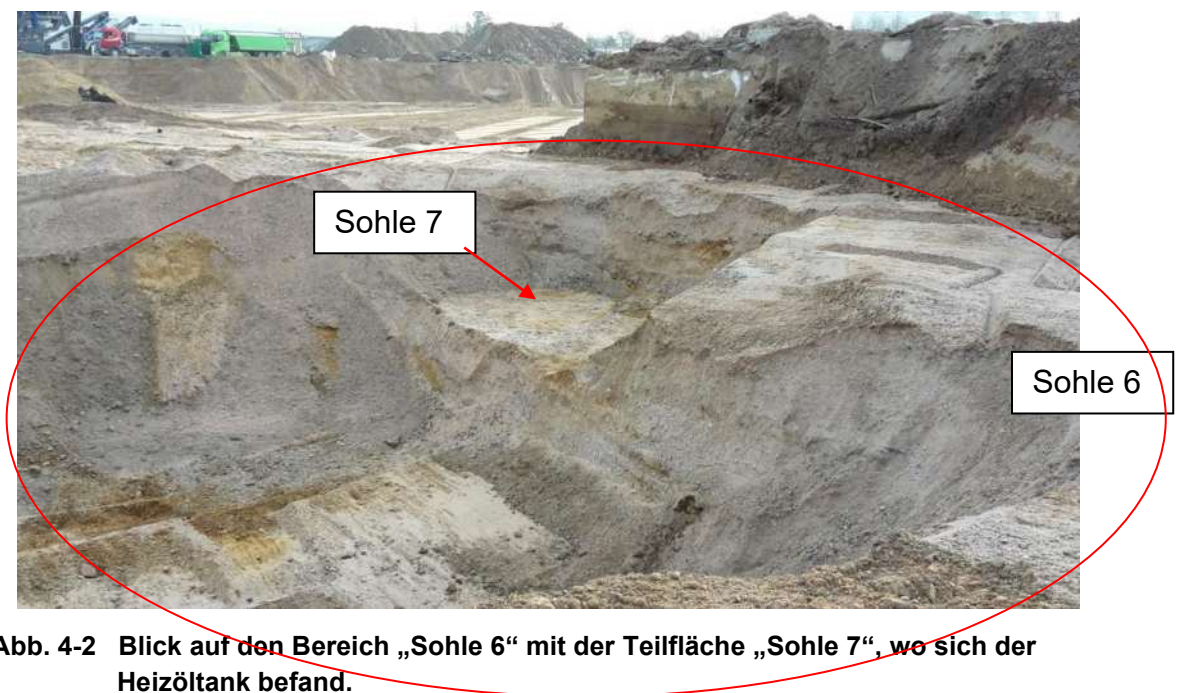
**Abb. 4-2 Blick auf den Bereich „Sohle 6“ mit der Teilfläche „Sohle 7“, wo sich der Heizöltank befand.**

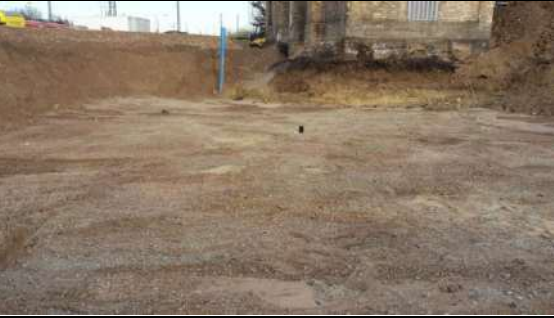
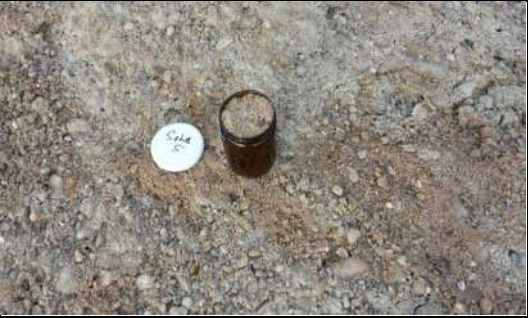
Probenbezeichnung	Schwetzingen, AS Pfaudler Areal / BA 2 Teilfläche südlich „Farb- und Lösemittelager“	Detailaufnahme
BA2_Platz_Sohle 5

Die Bodenproben aus den Felder „Sohle 5“ bis „Sohle 7“ zeigten eine vergleichbare Zusammensetzung aus Sanden, Kiesen und Geröllen.

Die Sande sind bereichsweise feinkörnig und enthalten schluffige Komponenten.

Die Kiese und Gerölle bestehen überwiegend aus Muschelkalk und Buntsandstein. Sie weisen vereinzelt eine Kantenlänge bis ca. 20 cm auf.
