Gutachterliche Stellungnahme

Projekt-Nr.: P21-0462

Projekt: Schwetzingen, Scheffelstraße 22, Pfaudler Areal,
 AS ehemaliges Emailierwerk, Obj.-Nr. 7415 und
 AS Sägewerk Engelhorn, Obj.-Nr. 7415
BA1 / Beweissicherung
hier: Baugrubensohle Labor- und TB-Gebäude

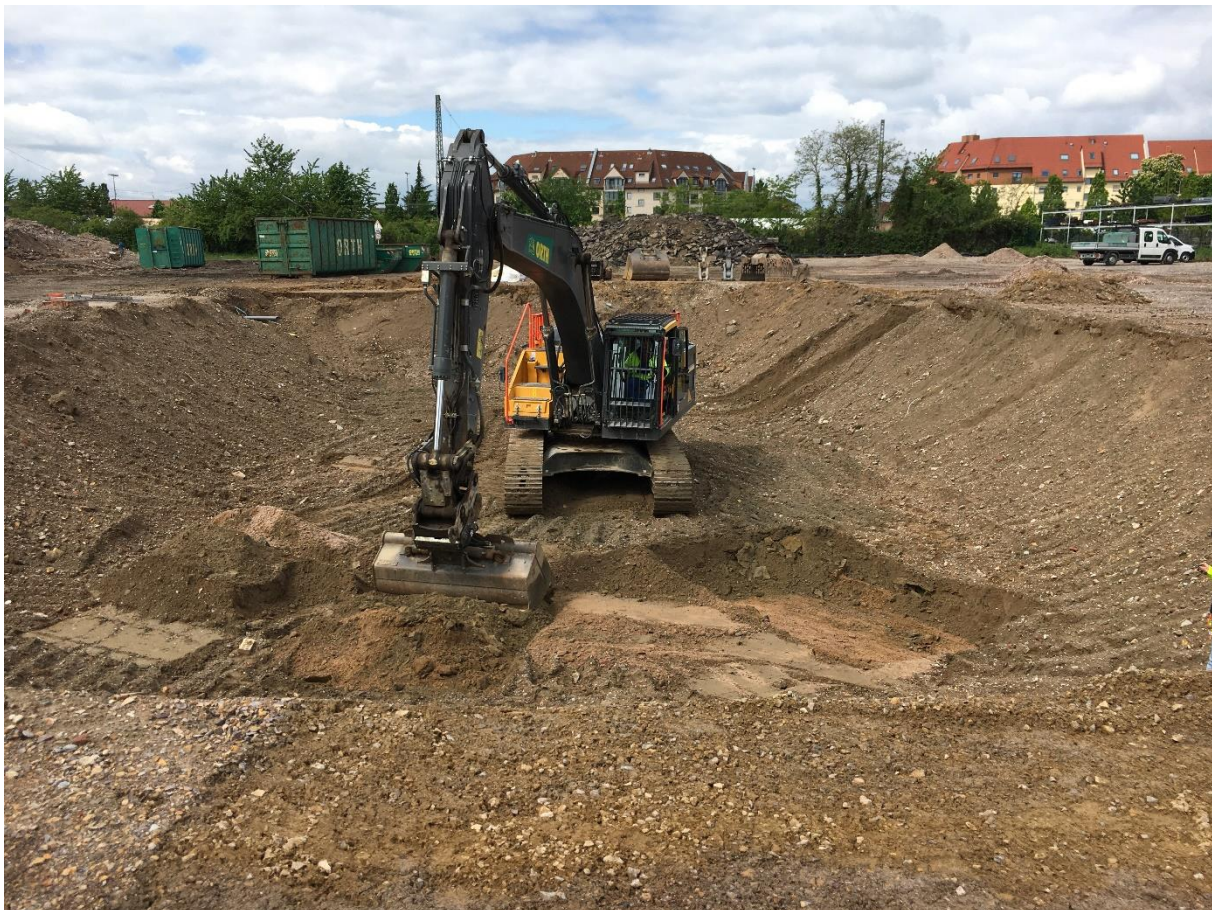
Abb. 4-1 Blick über die Baugrube nach Rückbau des Laborgebäudes

Probenbezeichnung	Herkunft / Entnahmeort Beschreibung	Fotodokumentation
BW_Lab._Gebäude_ Sohle_MP S1+S2	Schwetzingen BV Pfaudler Areal Laborgebäude an der Pfaudlerstraße Schürfgruben S1 und S2 Sande und Kiese, Gerölle überwiegend aus Sandstein bis 20 cm Kantenlänge keine Fremdbestandteile sensorisch unauffällig	
BW_Lab._Gebäude_ Sohle_MP S3+S4	Schwetzingen BV Pfaudler Areal Laborgebäude an der Pfaudlerstraße Schürfgruben S1 und S2 Sande und Kiese, Gerölle überwiegend aus Sandstein bis 20 cm Kantenlänge keine Fremdbestandteile sensorisch unauffällig

Somit besteht kein weiterer Handlungsbedarf in Form von nachträglichen Auskofferungsarbeiten. Die in den Baugruben der beiden untersuchten Gebäude „Laborgebäude“ und „TB-Gebäude“ anstehenden Sande und Kiese gelten als „unbelastet“.

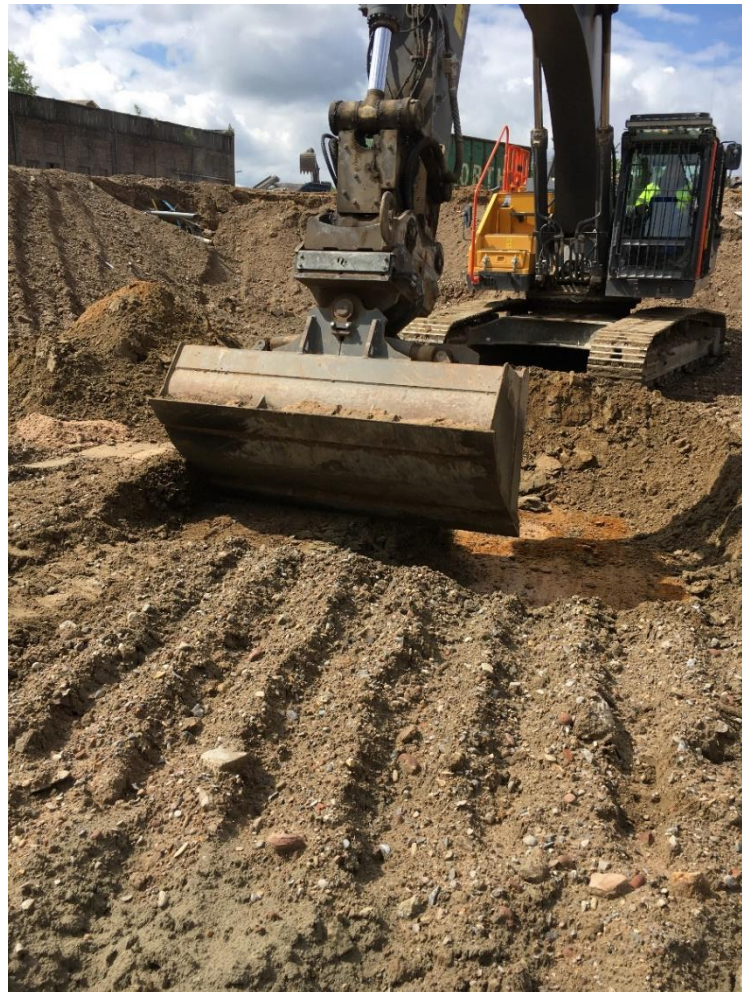
Abb. 4-2 Blick in die Baugrube des TB-Gebäudes

Probenbezeichnung	Herkunft / Entnahmestort Beschreibung	Fotodokumentation
BW_TB-Gebäude_ Sohle_MP 1	Schwetzingen BV Pfaudler Areal Laborgebäude an der Pfaudlerstraße Schürfgrube S1 Sande und Kiese, Gerölle überwiegend aus Sandstein bis 20 cm Kantenlänge keine Fremdbestandteile sensorisch unauffällig
