Projekt Nr. P21-0462: Schwetzingen; Scheffelstraße, Pfaudler Areal, AS Gießerei,
Obj.-Nr. 7415

hier: **Vermerk / Schacht mit Heizöl-/Diesel**

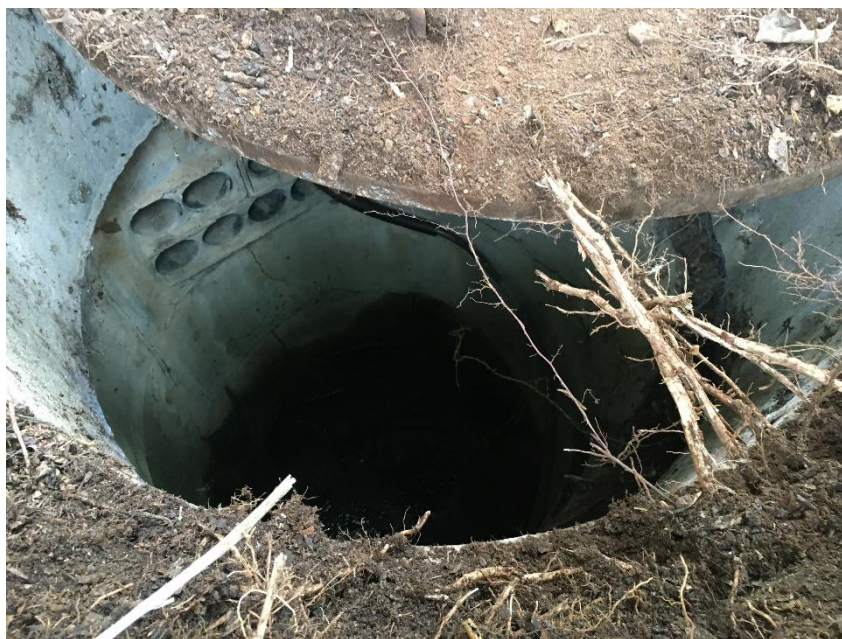
Der Schacht hat einen kreisrunden Durchmesser von rd. 1,2 m und eine Tiefe von rd. 2 m. Es mündet, aus dem Pfaudler Areal kommend, ein Leerrohr im Schacht, durch welches eine Leitung in den Schacht führt. Der Schacht ist mit einer einfachen Metallplatte abgedeckt. Es handelt sich vermutlich um einen alten Revisionsschacht.

Das mit Boden und Blättern vermischte Öl-Wassergemisch steht etwa 0,2 m tief im Schacht an. Dies wird als Hinweis gedeutet, dass der Schacht nach unten verschlossen ist.

Die Analyse ergab ein Mitteldestillat in Form von Heizöl oder Diesel, welches lt. Gaschromatogramm bereits gealtert ist. Der MKW-Gehalt in der Schöpfprobe beträgt rd. 38.766 mg/l. Der Befund ist dem Schreiben beigelegt.

Abb. 1 Blick in den Schacht mit Metallabdeckung, Leerrohr und Leitung.

Bezüglich des weiteren Vorgehens empfehlen wir, das Öl-Wassergemisch von einer Fachfirma für Kanal-oder Tankreinigung absaugen und den Schacht reinigen zu lassen. **Wir bitten, die gereinigte Sohle des Schachts fotografisch zu dokumentieren.**

Da der Schachtdeckel nur lose aufliegt, sollte dieser z.B. mit einem am Schacht befestigten Stahlband gesichert werden.

Der späteren Ausbau sollte von einem Fachgutachter überwacht sowie ggf. eine Beweissicherung auf der Schachtsohle durchgeführt werden.
