Projekt Nr. P21-0462: Schwetzingen, AS Pfaudler Areal, BV Wohnanlage mit Tiefgaragen
BA 2 bis BA 7

- Schurfbeprobung / Aushub- und Entsorgungskonzept
- Rückbau der Bodenplatte und der Kranbahnfundamente
- Ölschaden und Produktionsrückstände

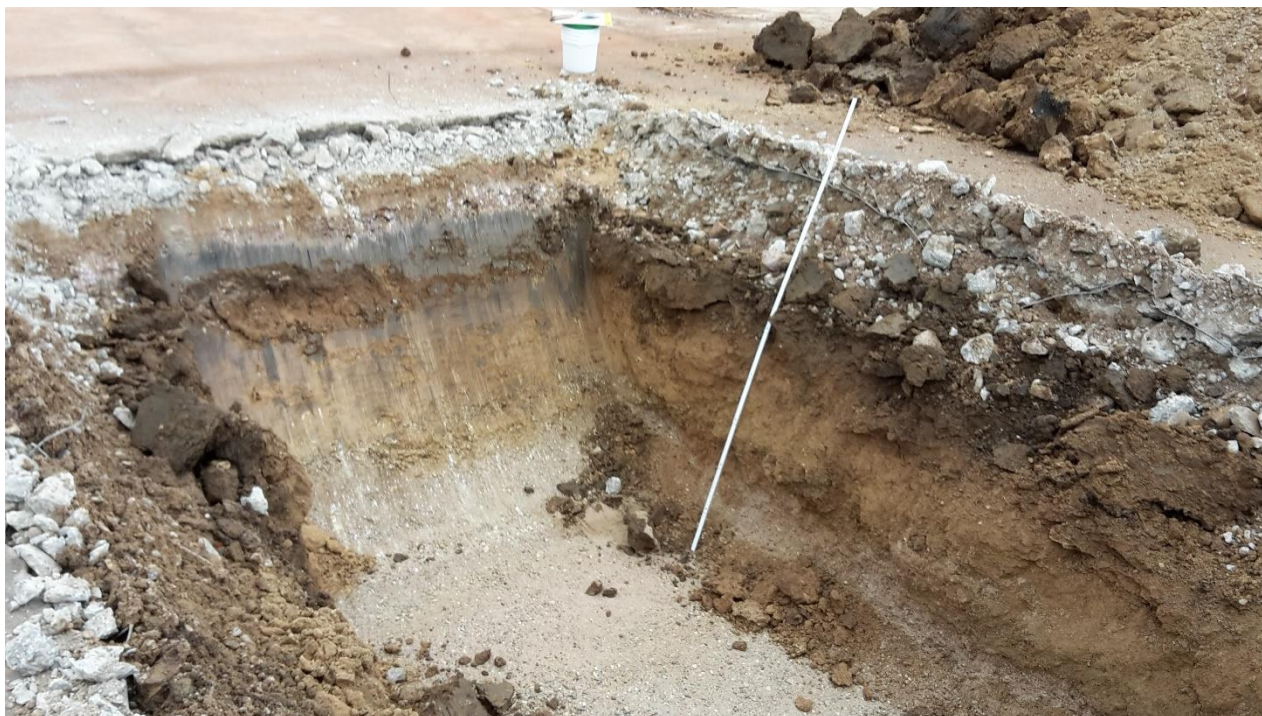
Abb. 1 Schürfgrube S8 mit allgemeinem Schichtenaufbau (Betonbodenplatte, Auffüllung, brauner Lehm, gelbe Schluffe + Feinsande, graue Sande + Kiese).

- BA 2 – Schurf 6 und Schurf 7 / Auffüllung mit Lehm Z 2 (PCB 0,28 mg/kg TS, PAK 19,8 mg/kg TS; Schluff und Feinsande Z 0, Sande und Kiese Z 1.1 (Arsen 26 mg/kg TS).
- BA 3 – Schurf S 5 /Auffüllung Z 1.2 (Cu 100 mg/kg TS, PAK 4,7 mg/kg TS), Lehm Z 2 (As 59 mg/kg TS), Schluff und Feinsand Z 1.1 (As 35 mg/kg TS), Sande und Kiese Z 0.
- BA 4 nicht untersucht / Reptilienschutz.
- BA 5 – Schurf S 8 / Auffüllung > Z2 (Sulfat 367 mg/l), alle gewachsenen Böden Z 0.
- BA 7 – Schurf S1 bis S4 / Ausfüllung: Z 2 wegen Sulfat im Eluat, Arsen Z 1 (37 mg/kg TS), alle weiteren Werte aus der Auffüllung Z 0; alle gewachsenen Böden Z 0.

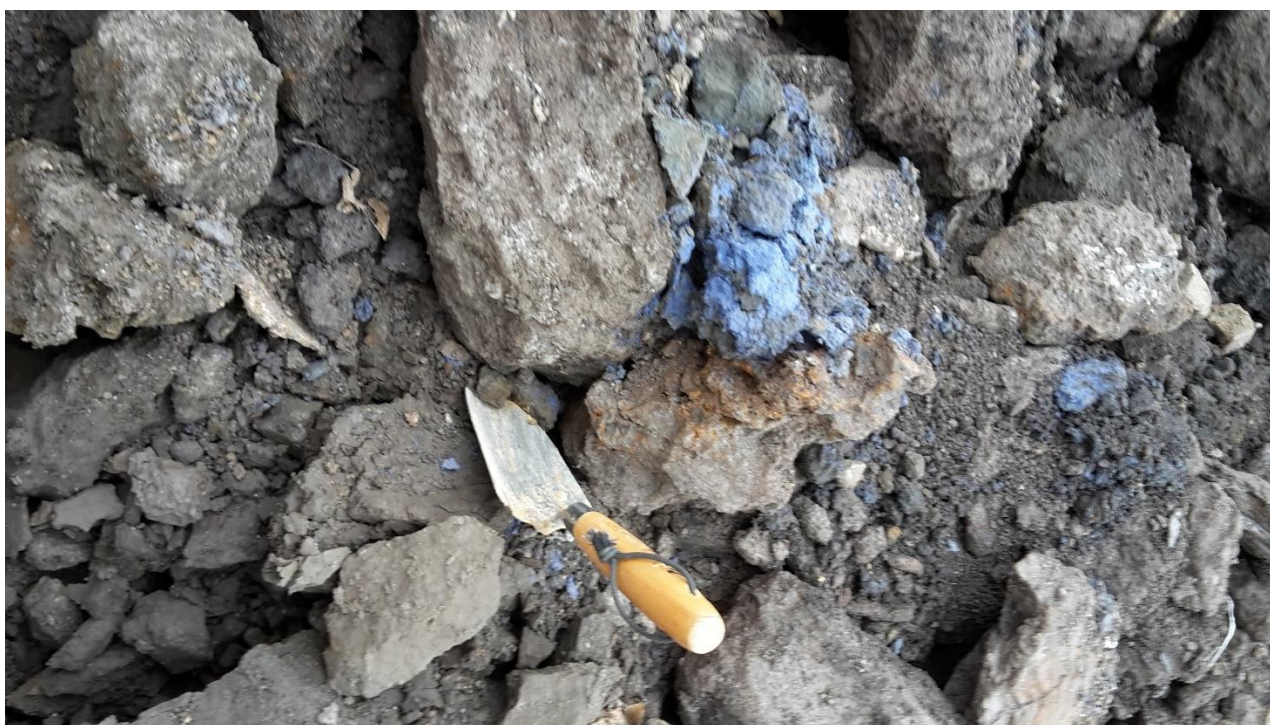
- Außenbereich von BA 2 / BA 3 - Produktionsrückstände in Form von feinen, verbackenen Stäuben / Zink 4.906 mg/kg TS u.a. / gefährlicher Abfall / > Z 2, DK II (in Containern zur Abfuhr auf eine Deponie bereitgestellt).
- BA 7 - Mineralölschaden mit teerölartigem Geruch an Beton-Aufbruch aus ehemaligem Hal-lenboden der Montagehalle, bei einem Aufspanntisch, sowie an den darunter lagernden Auffüllungen MKW um rd. 2.000 mg/kg TS / > Z 2, DK I: Haufwerk und in situ, Abdeckung veranlasst, gezielter Bodenaushub geplant für die 14. KW.

Abb. 2 Produktionsrückstände (lagert aktuell in abgedeckten Containern).

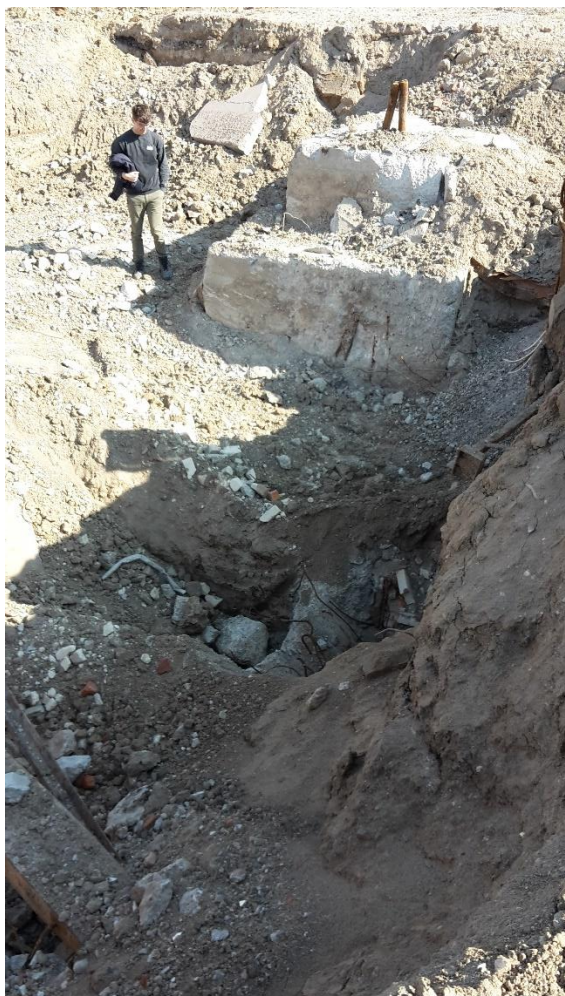
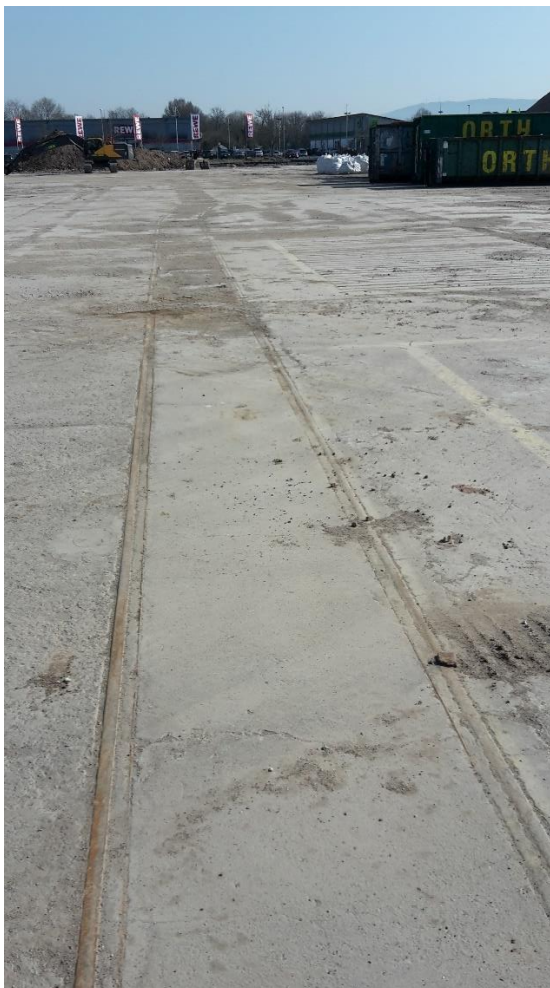
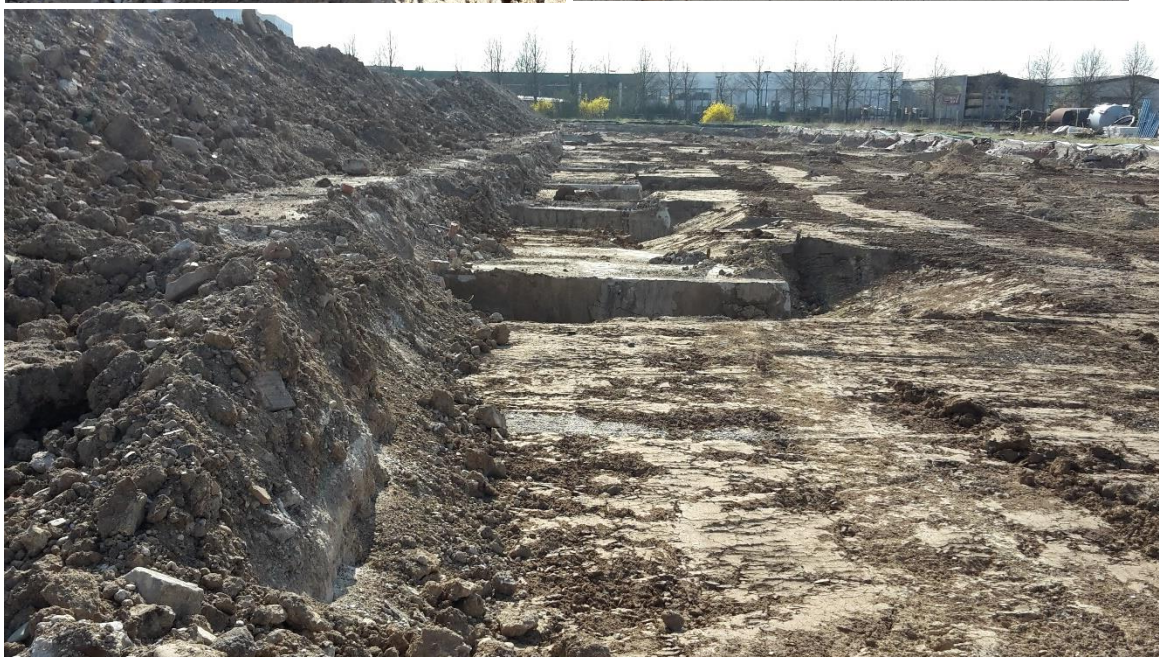
Abb. 3 a-c Fundamente der Kranbahnen

Im Bereich der ehemaligen Produktionsanlagen verlaufen zahlreiche Kranbahnen. Deren Fundamente reichen bis in die gewachsenen Sande und Kiese. Zur Vermeidung einer Verschleppung von belasteten Böden in die gewachsenen und überwiegend unbelasteten Sedimente müssen vor der Bergung der Fundamente die darüber lagernde Auffüllung (ca. 0,2 bis 0,4 m Schichtdicke), die braunen Lehme und die gelben Schluffe und Feinsande (bis ca. 1,2 bis 1,9 m u GOK) entfernt werden. Baubegleitend sollen die gewachsenen Sande und Kiese in den Fundament-Gruben und ggf. in den Baugrubensohlen im Sinne einer Beweissicherung freigemessen und ggf. die Fundament-Gruben mit Z 0-Material wieder verfüllt werden. Auf den freiliegenden gewachsenen Sanden und Kiesen müssen Fahrgassen aus RC-Material angelegt werden.
