Gutachterliche Stellungnahme 06

Projekt-Nr.: P21-0462

Projekt: Schwetzingen, Scheffelstraße 22, Pfaudler-Areal
hier: MKW-Schaden im Aushubbereich von BA2
- Abfalltechnische Untersuchungen –

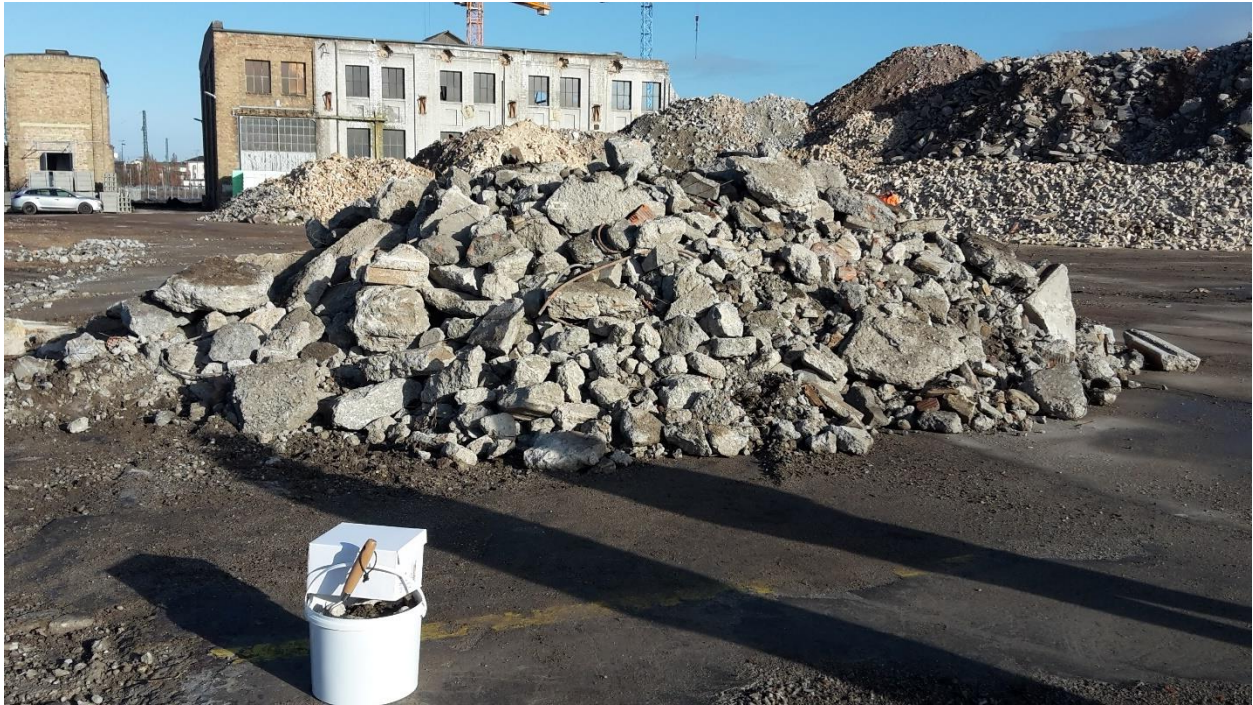
10. **Abfallart / Allgemeine Beschreibung:** Betonaufbruch / Bauschutt aus Rückbau der Bodenplatte, stückig bis 1 m Kantenläng, mit Bewehrungseisen und etwas Auffüllung, gemischtkörnig, sandig-kiesig-schluffig, bauschutthaltig (insges. < 5 %)

Abb.1 Blick auf das Haufwerk mit Bauschutt vom Rückbau der Bodenplatte mit dem Abspanntisch.

ist in Hinsicht auf eine mögliche Verwertung gemäß der sog. RC-Erlass, Baden-Württemberg, als **Material > Z 2** einzustufen.

Abbruchmaterial > Z 2 darf nicht zur Herstellung von Recyclingbaustoffen verwertet werden.

Aufgrund der Befunde der durchgeführten Analysen ist eine Entsorgung auf eine Deponie der Klasse **DK I möglich.**

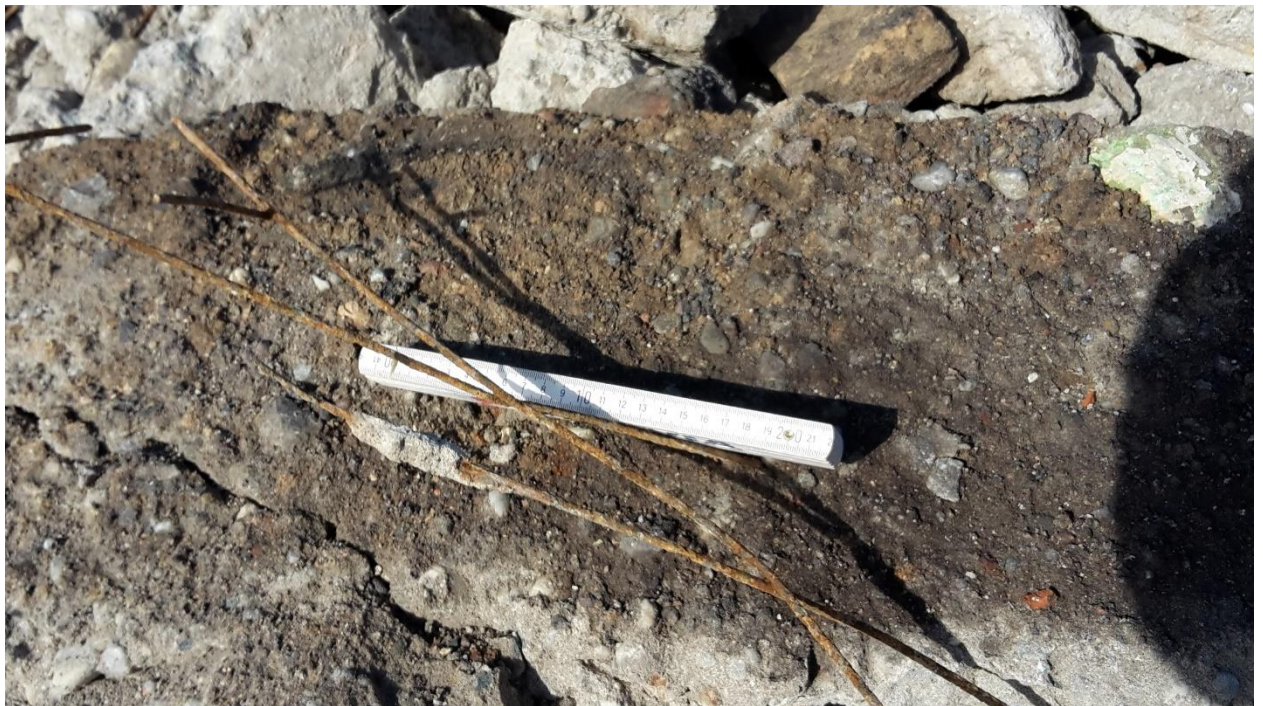
Das sensorisch bezüglich seiner dunklen Farbe und seinem Geruch nach Mineralölkohlenwasserstoffe auffällige Abbruchmaterial aus dem Bereich des in die Bodenplatte der Montagehalle eingelassenen Aufspanntisches, repräsentiert durch die Mischproben

Abb.2 Detail: Verölte Oberfläche auf dem Betonaufbruch und Bewehrungsstählen.

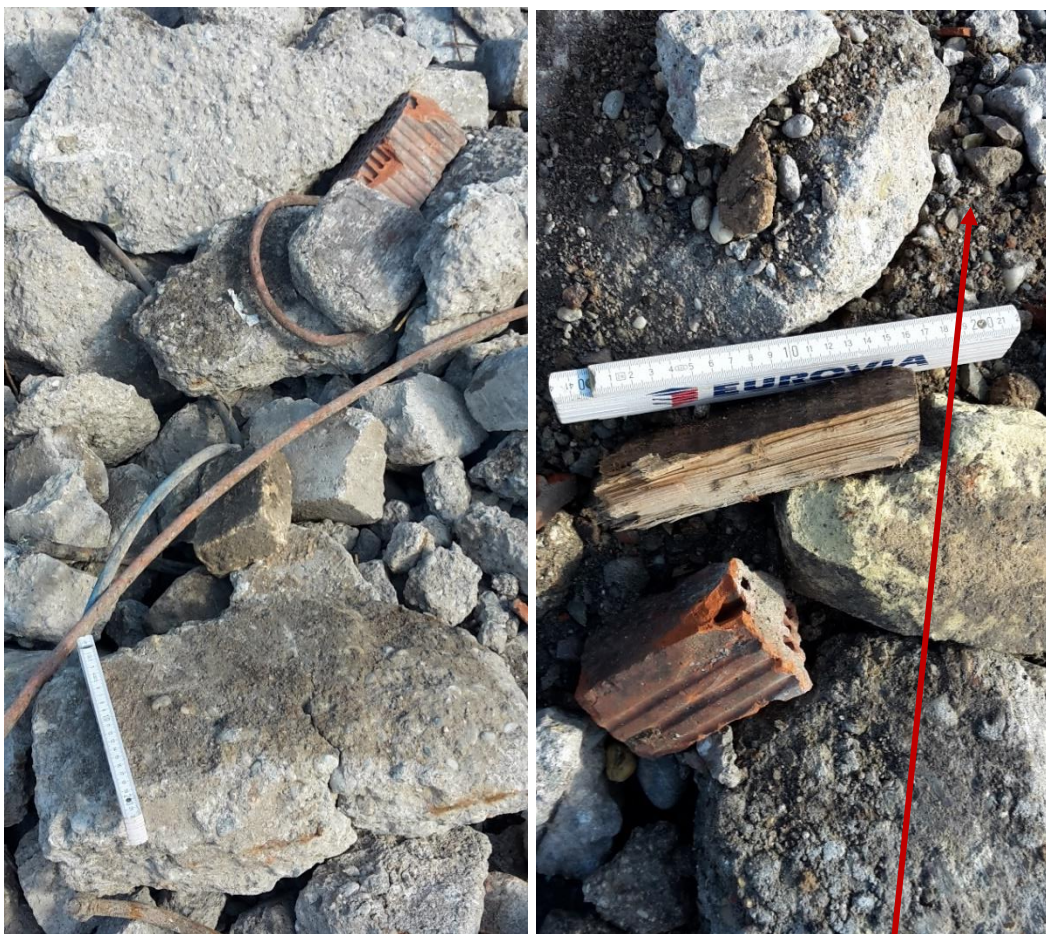
Abb. 3 Detail: Elektro-Kabel, Holz und Ziegebruch < 1 %.

Sandig-kiesiger bis schluffiger **Auffüllungsboden** < 5 %.

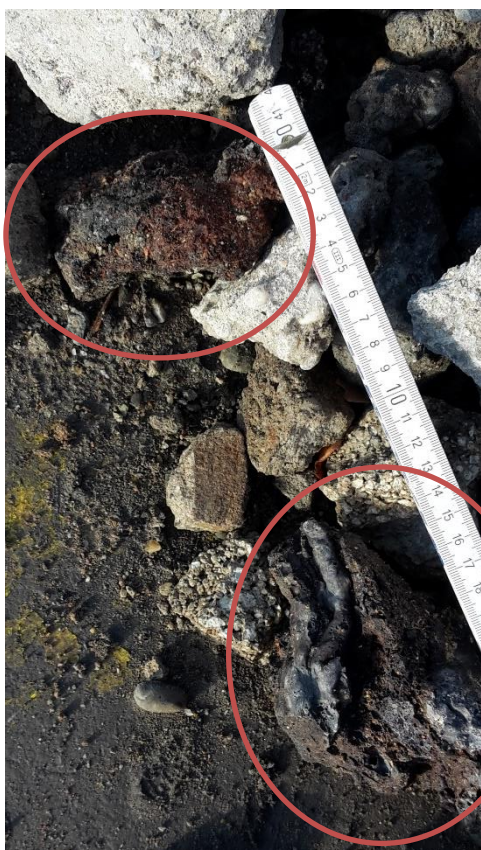
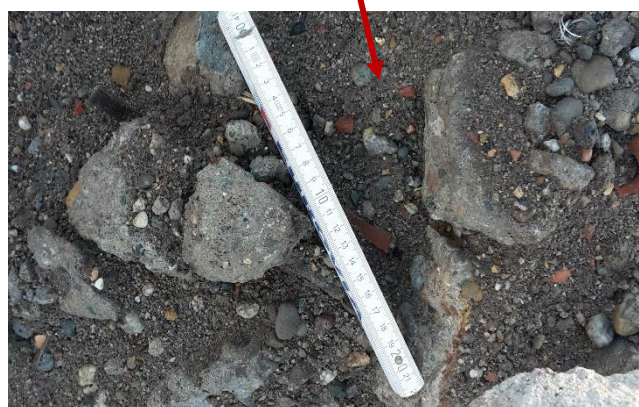
Abb. 4 Detail: **Schlacke** < 1%.
