# Gutachterliche Stellungnahme 14

**Projekt-Nr.:** P21-0462

**Projekt:** Schwetzingen, Scheffelstraße 22, AS Pfaudler-Areal  
**hier: Zufahrt zu BA1 mit Teilfläche BA2 / KVF 7**  
**– Beweissicherung –**

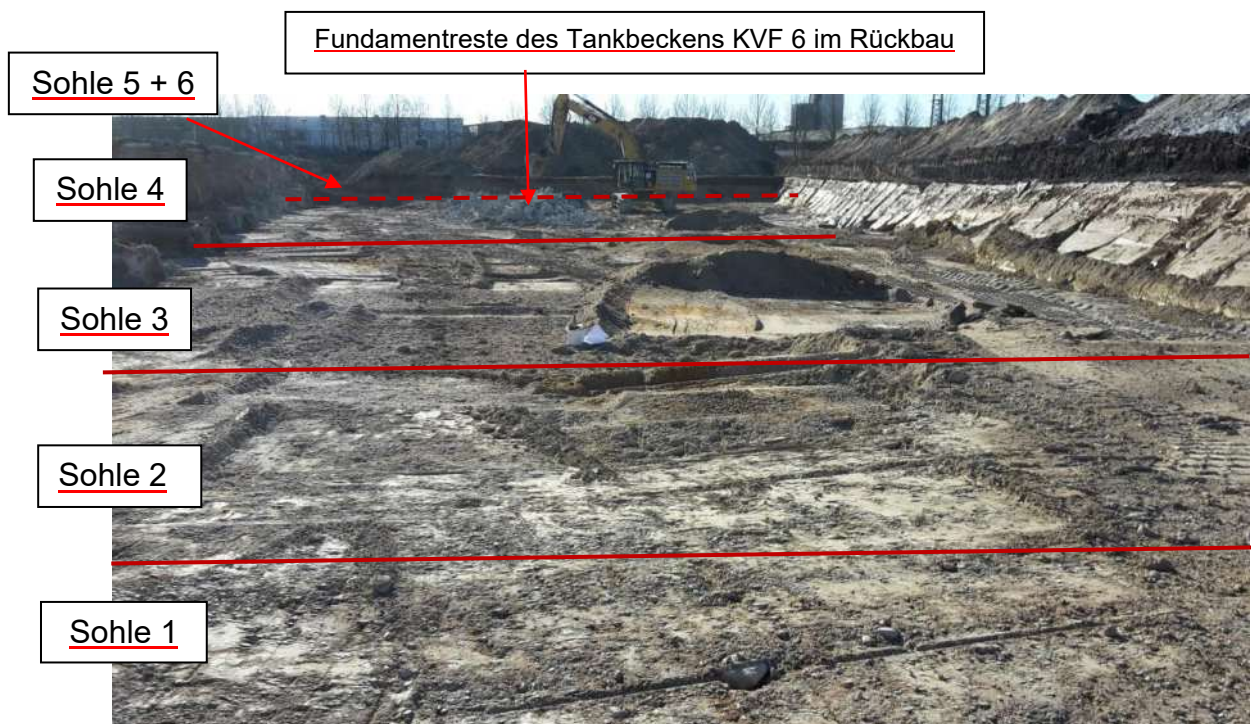
**Abb. 4-1 Blick über die Beweissicherungsfläche auf die Beprobungsfelder in BA 2\_West und den Tankbeckenrückbau im Hintergrund, aus nördlicher Richtung, Stand 27.02.2023.**

Die Lage der Baugrube ist der Anlage 1.2 zu entnehmen, die Lage der Probennahmefelder ist in Abbildung 4-1 und Abbildung 4-2 dargestellt.

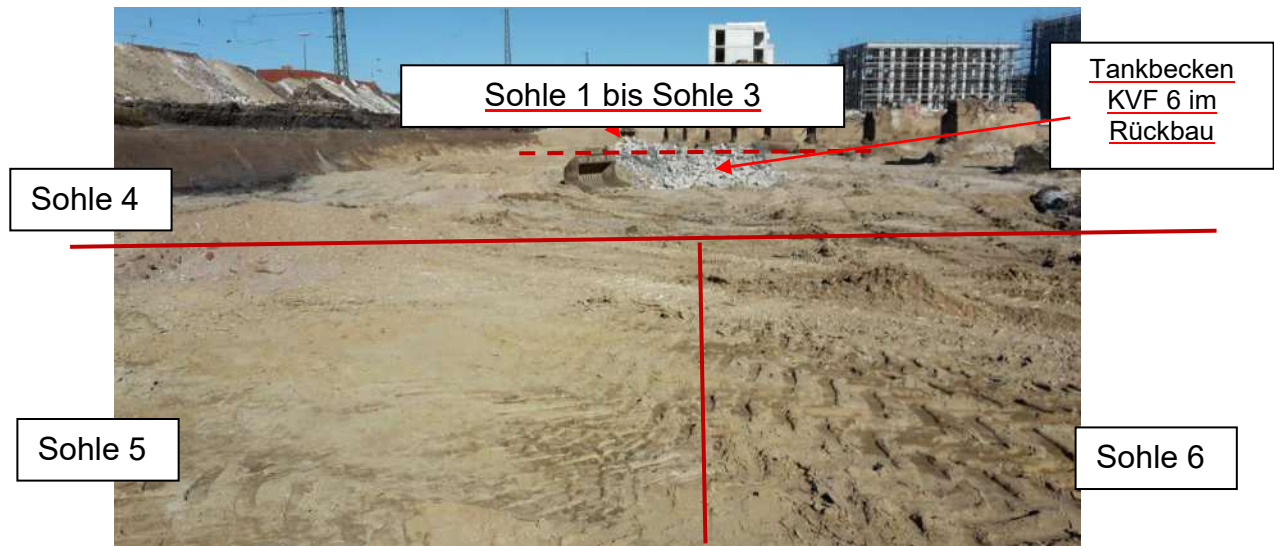
**Abb. 4-2 Blick über die Beweissicherungsfläche auf die Beprobungsfelder und den Tankbeckenrückbau im Hintergrund, aus südlicher Richtung, Stand 27.02.2023.**

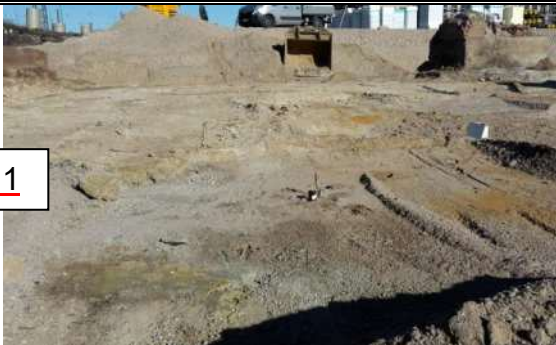
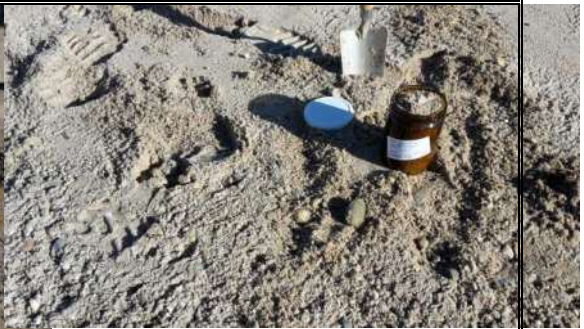
| Probenbezeichnung | Schwetzingen, AS Pfaudler Areal<br>BA 2_West | Detailaufnahme |
|---|---|---|
| BA 2_West_MP 1<br><br><u>Sohle 1</u> | | |

Die Bodenproben aus den Feldern „Sohle 1“ bis „Sohle 6“ zeigten eine vergleichbare Zusammensetzung aus Sanden, Kiesen und Geröllen:

Die Sande sind bereichsweise feinkörnig und enthalten schluffige Komponenten. Die Kiese und Gerölle bestehen überwiegend aus Muschelkalk und Buntsandstein. Sie

weisen vereinzelt eine Kantenlänge bis ca. 30 cm auf.
