# Gutachterliche Stellungnahme 16

**Projekt-Nr.:** P21-0462

**Projekt:** Schwetzingen, Scheffelstraße 22, AS Pfaudler-Areal  
**hier: BA3**  
– **Beweissicherung** –

In der vorliegenden Stellungnahme 16 werden die Ergebnisse der Beweissicherung in der sensorisch unauffälligen Baugrube des **BA3** dargestellt und bewertet sowie der weitere Handlungsbedarf aufgezeigt.

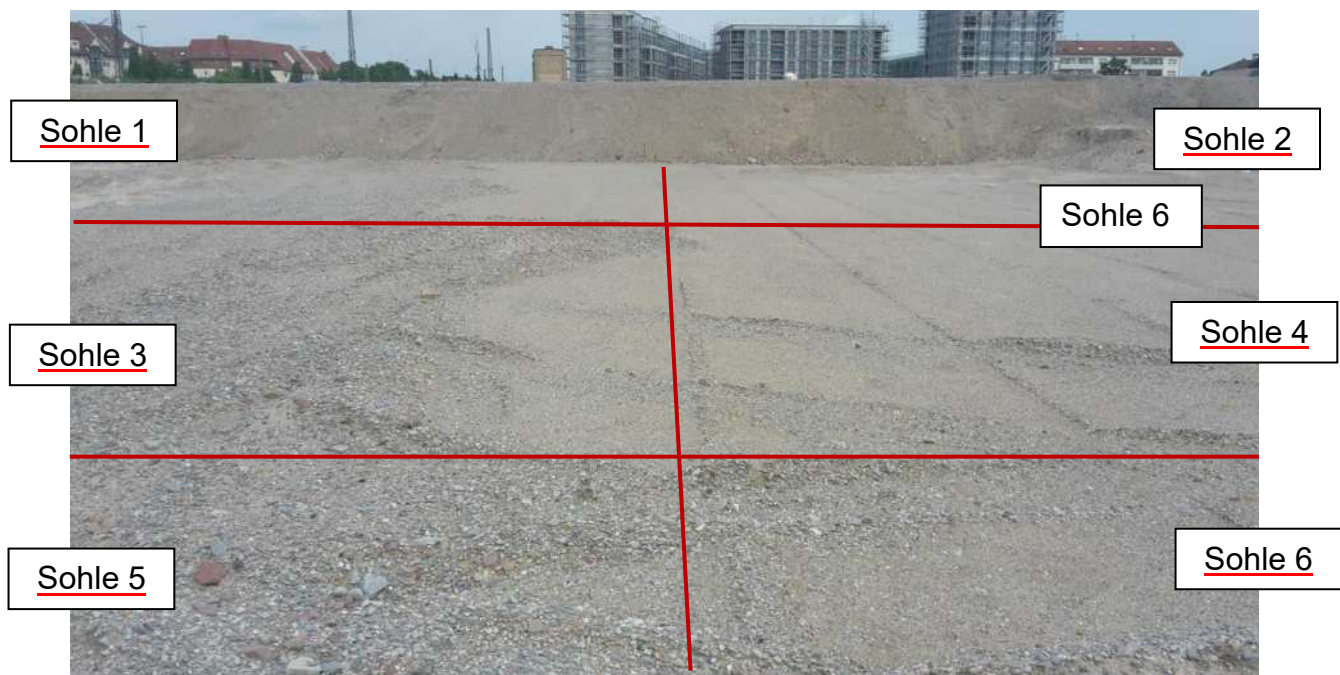
**Abb. 4-2 Blick über die Beweissicherungsfläche auf die Beprobungsfelder und die Gebäude des BA1 im Hintergrund, aus südlicher Richtung, Stand 28.06.2023.**
