# Zwischenbericht

Schwetzingen, Scheffelstraße 22  
Altstandort Pfaudler-Areal  
Objekt-Nr. 7415 und 2991  
- Monitoring 01/2022 -

**Projekt** Schwetzingen, Scheffelstraße 22, Altstandort Pfaudler-Areal  
AS ehem. Emailierwerk, Obj.-Nr. 7415  
AS Sägewerk Engelhorn, Obj.- Nr. 2991  
**Grundwasser-Monitoring 01/2022**

**Datum** Sinsheim, 08.06.2022

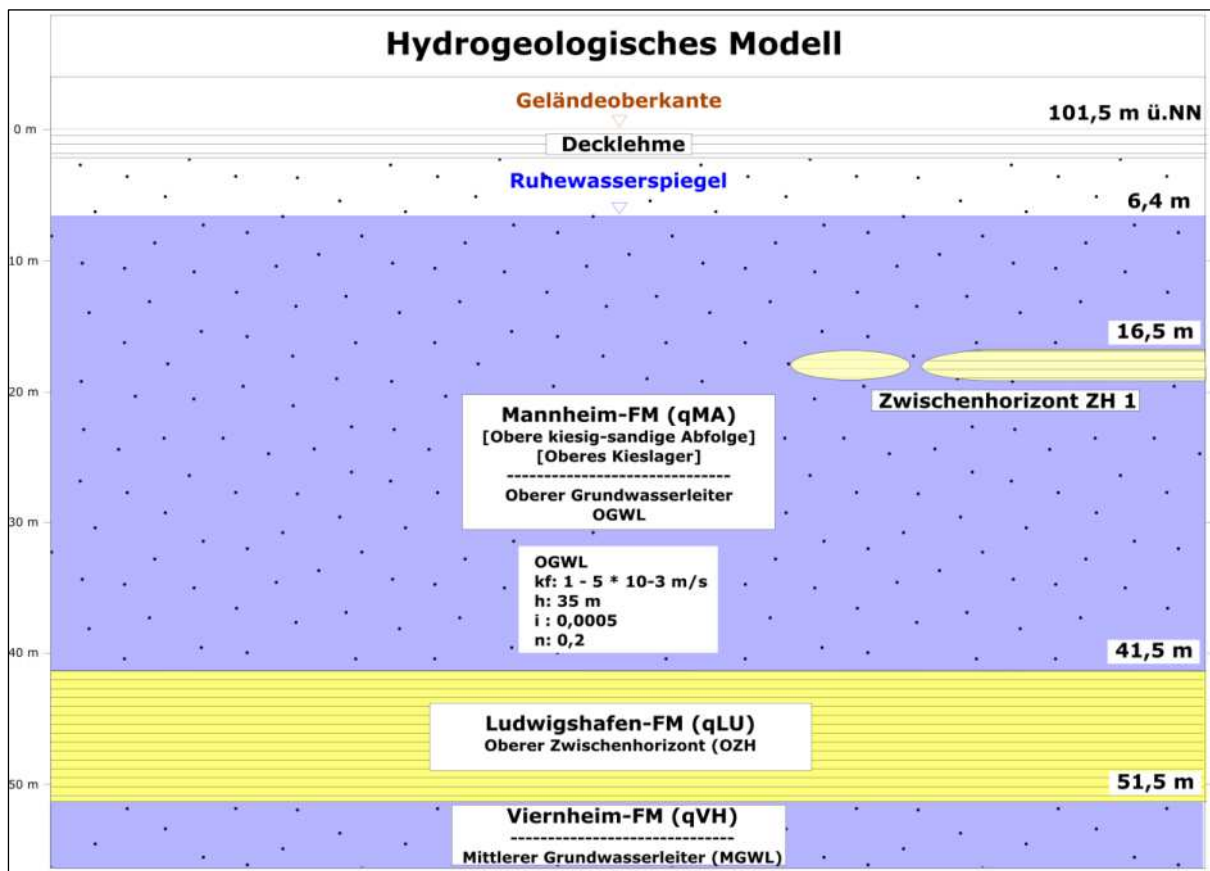
Abbildung 3-1: Hydrogeologisches Modell

Das Obere Kieslager bildet den „Oberen Grundwasserleiter“ (OGWL). Der Zwischenhorizont ZH1 trennt den Oberen Grundwasserleiter in den oberen Teil „OGWLo“ und den unteren Teil „OGWLu“.

Das Untersuchungsgebiet liegt relativ eben auf einer mittleren Höhe von rd. NN +101,5 m. Der Ruhewasserspiegel liegt bei rd. 6,4 m u GOK (ca. NN +95 m).

In der folgenden Abbildung sind die örtlichen hydrogeologischen Verhältnisse in einem Modell dargestellt.
